江苏海洋大学通灌校区 “8·23” 一般高处坠落事故调查报告

海州区政府事故调查组

2023年10月

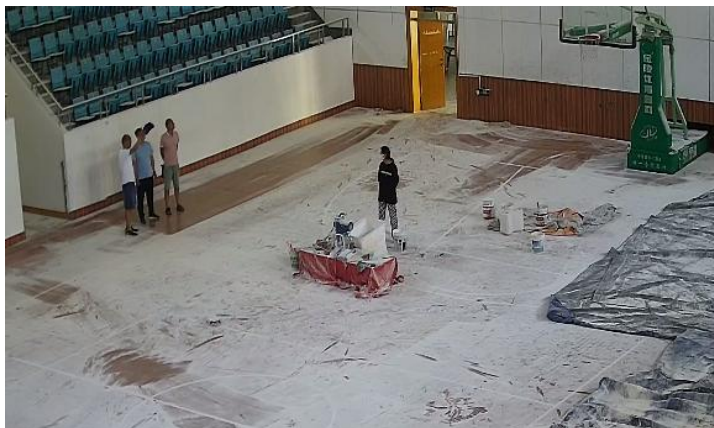
11 时 09 分许，江海大通灌校区管委会后勤办朱某、高某某、王某某三人到体育馆检查

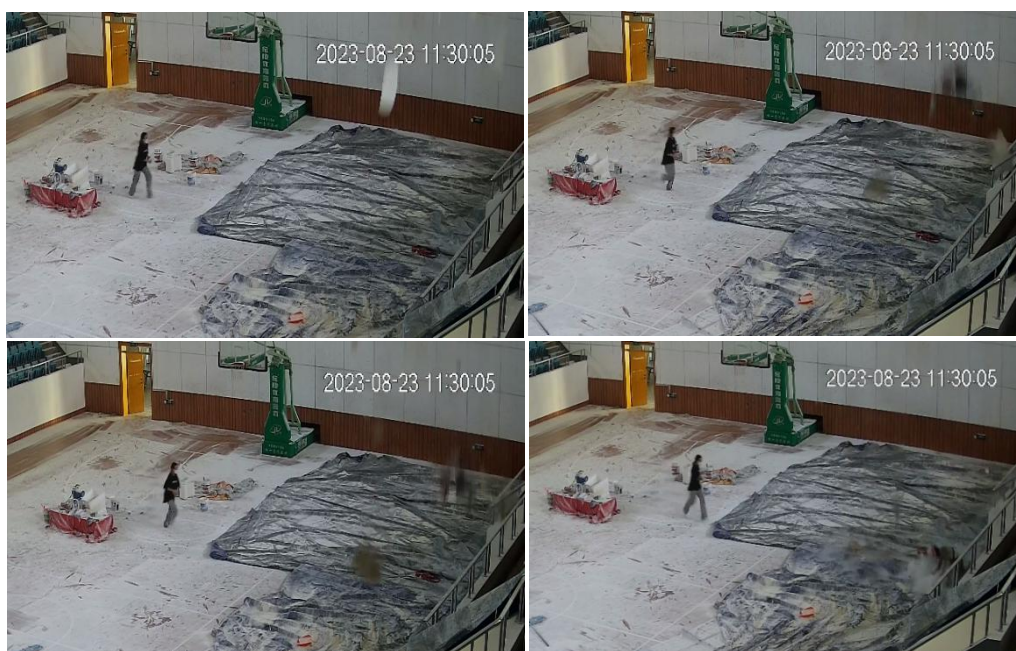
11 时 30 分许，李勇在体育馆顶棚东北角通风管上跌落

李某自我保护意识淡薄。高空作业过程中，未按规定要求系

好安全绳，在不具备承重条件的通风管上作业过程中坠落地面。

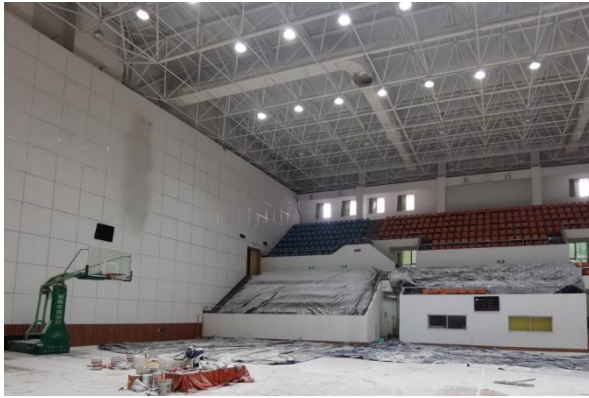
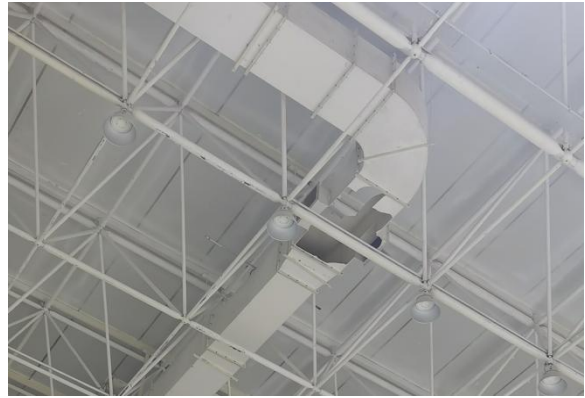
事故发生地点位于江海大通灌校区体育馆内通风管东北角拐角处。体育馆建于 2001 年，长 50 米，宽 37 米，建筑面积 4700 平方米。整体采用框架结构，顶棚采用网架钢结构，高约 15 米。室内东西两侧为看台，中部为运动场地。主要用于学生体育教学、竞赛和身体锻炼等。顶棚通风管用于场内通风换气，管道材料为泡沫板，通风管东北角拐角处出现损坏，为李某施工时踩踏导致损坏。李某身上安全帽、五点式安全带、安全绳、锁扣等劳动防护用品完好，未发现损坏、断裂，李某在维护作业过程中未按规定要求系好安全绳。

顶棚通风管东北角拐角处出现损坏

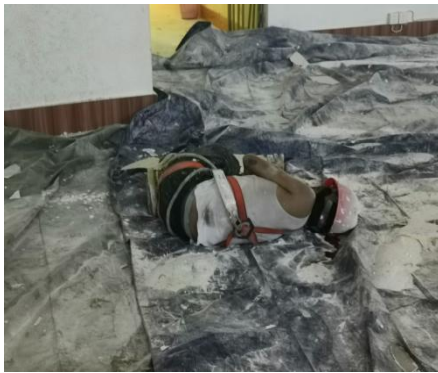
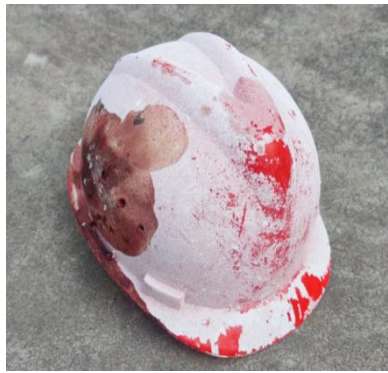
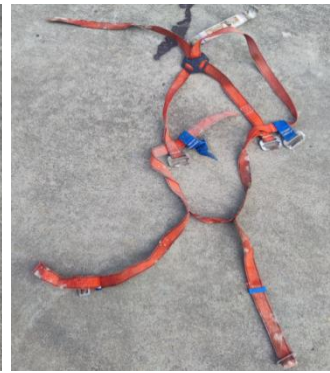
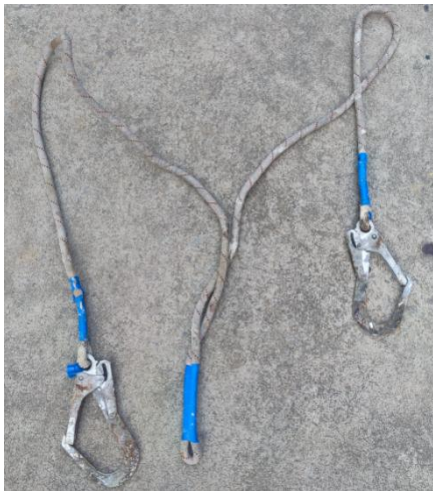
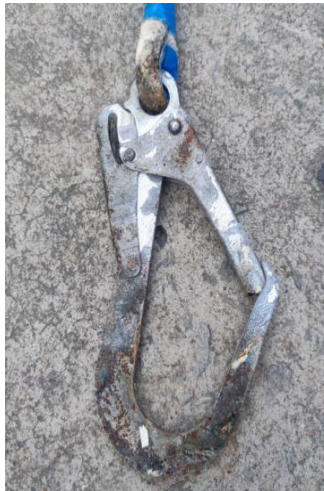
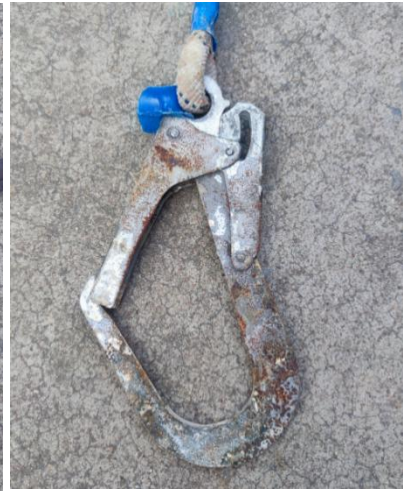
李勇身上安全帽、五点式安全带、安全绳、锁扣等劳动防护用品完好，未发现损坏、断裂
