# 青岛啤酒（连云港）有限公司“5·5” 高处坠落一般事故调查报告

2023年5月5日16时05分左右，青岛啤酒（连云港）有限公司瓶场大棚顶棚发生一起高处坠落事故，造成1人死亡，直接经济损失约105万元。

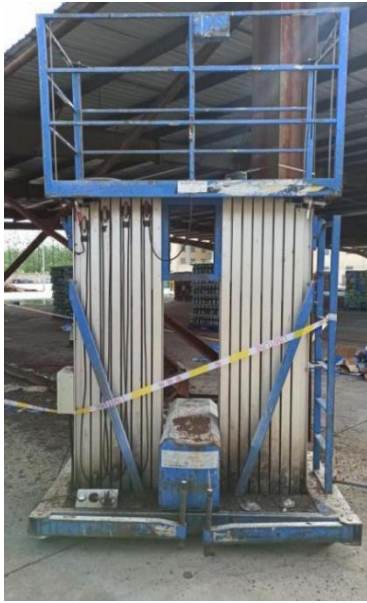
事故发生现场两台升降机

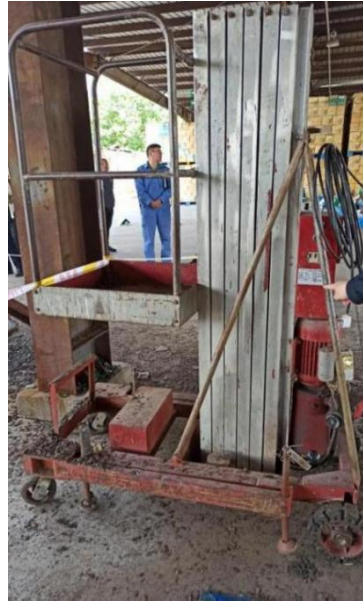
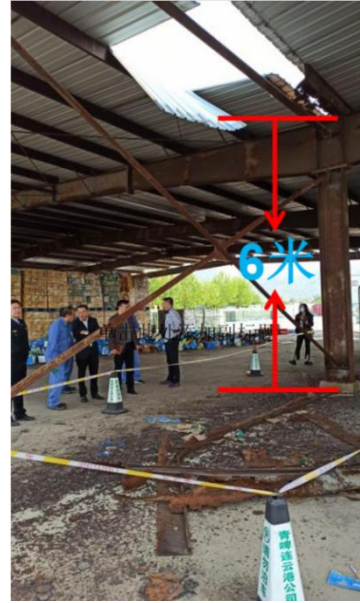
瓶场大棚顶棚高度 6 米

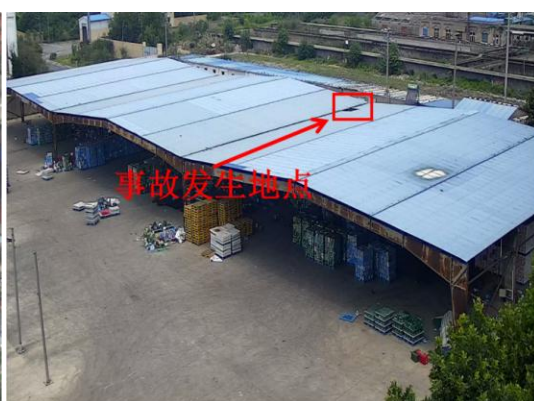
瓶场大棚俯视图

事故发生地点位于青啤（连云港）公司瓶场大棚中部顶棚东侧导水槽。瓶场大棚始建于2006年9月，长96.6米，宽30.5米，顶棚高6米，大跨度钢架结构，顶棚铺设彩钢瓦，水泥地面。主要用于堆放空啤酒瓶、废纸箱、托盘等。事故发生时作业区域未堆放物品。

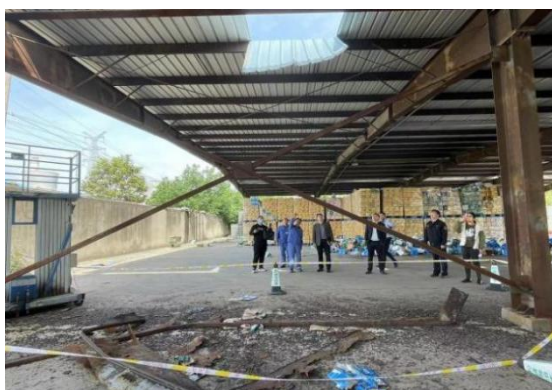
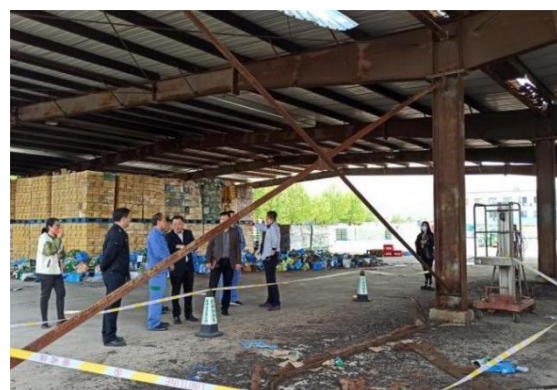
事故发生现场

中部顶棚地面有两台液压升降平台，北侧为铝合金液压双柱升降机（蓝色，载重200 kg，起升高度7.2 m），南侧为移动式铝合金单柱升降机（红色，载重100 kg，升降高度8.2 m）。两台升降机相距约10米左右。

赵某虎，安全意识淡薄，在无高处作业证且未采取安全防护措施的情况下违规冒险进行高处作业，在作业过程中身体失去平衡从顶棚坠落地面死亡，是本次事故发生的直接原因。
